**REPORTE DE LAS INSPECCIONES Y RECOMENDACIONES DE  
SEGURIDAD Y ECOLOGIA  
DE LA REGION SUR DE PEMEX  
EN LOS  
DISTRITOS DE REFORMA, COMALCALCO, CARDENAS  
E INSTALACIONES DE  
ATASTA Y DOS BOCAS**

**PROYECTO O L M E C A  
CIPI O.T. No. 1202**

**CONSORCIO INTERNACIONAL DE PROYECTOS INTEGRALES, S. A. DE C. V.  
MEXICO**

JULIO 20, 1992  
REVISION 0

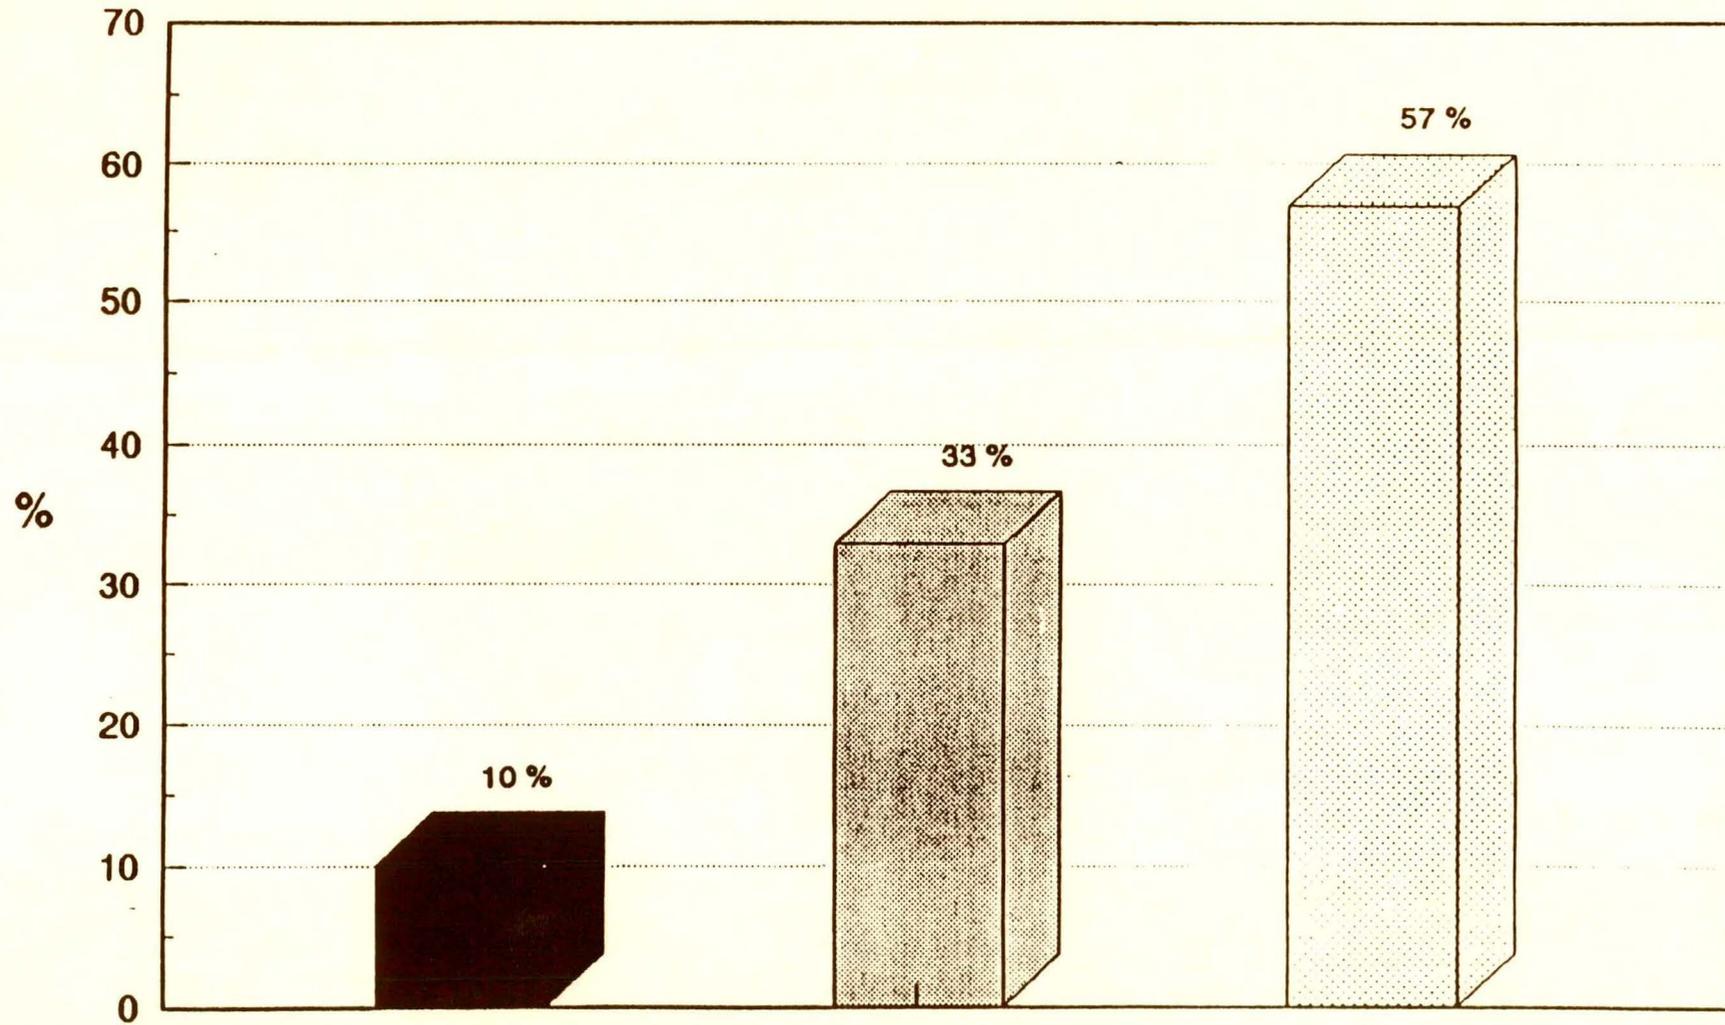
La mayoría de los accidentes se deben a actitudes personales no a condiciones inseguras. (Anexo 4.2).

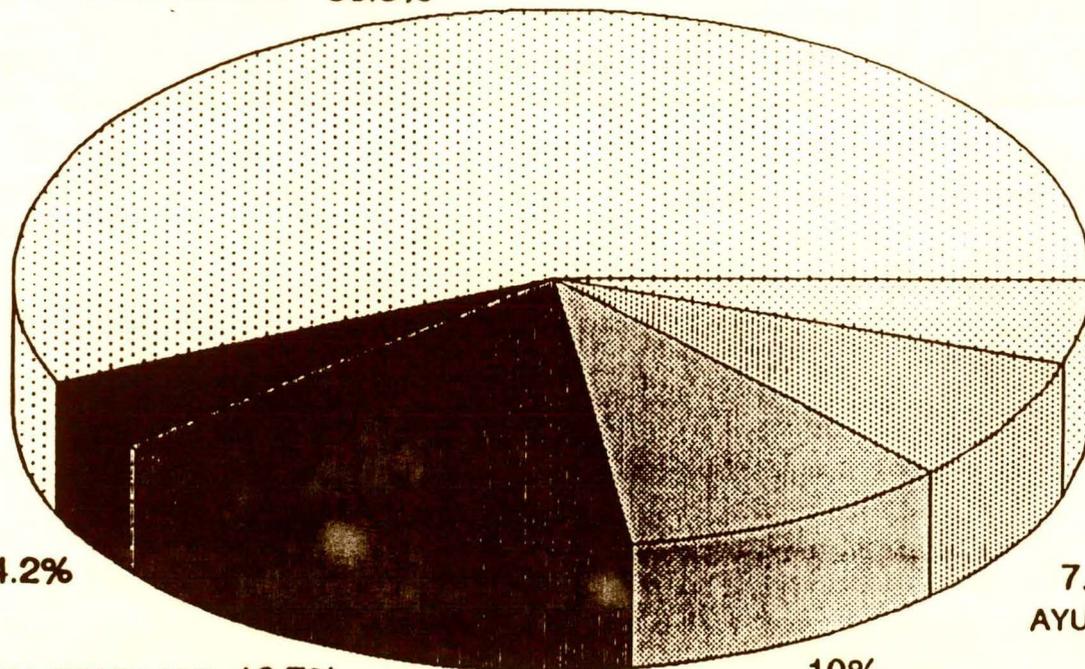
ANEXO 4.3

Las estadísticas revelan que el índice más elevado de accidentes, se deben a errores humanos, provocados por la falta de experiencia, o conocimientos. (Anexo 4.3).

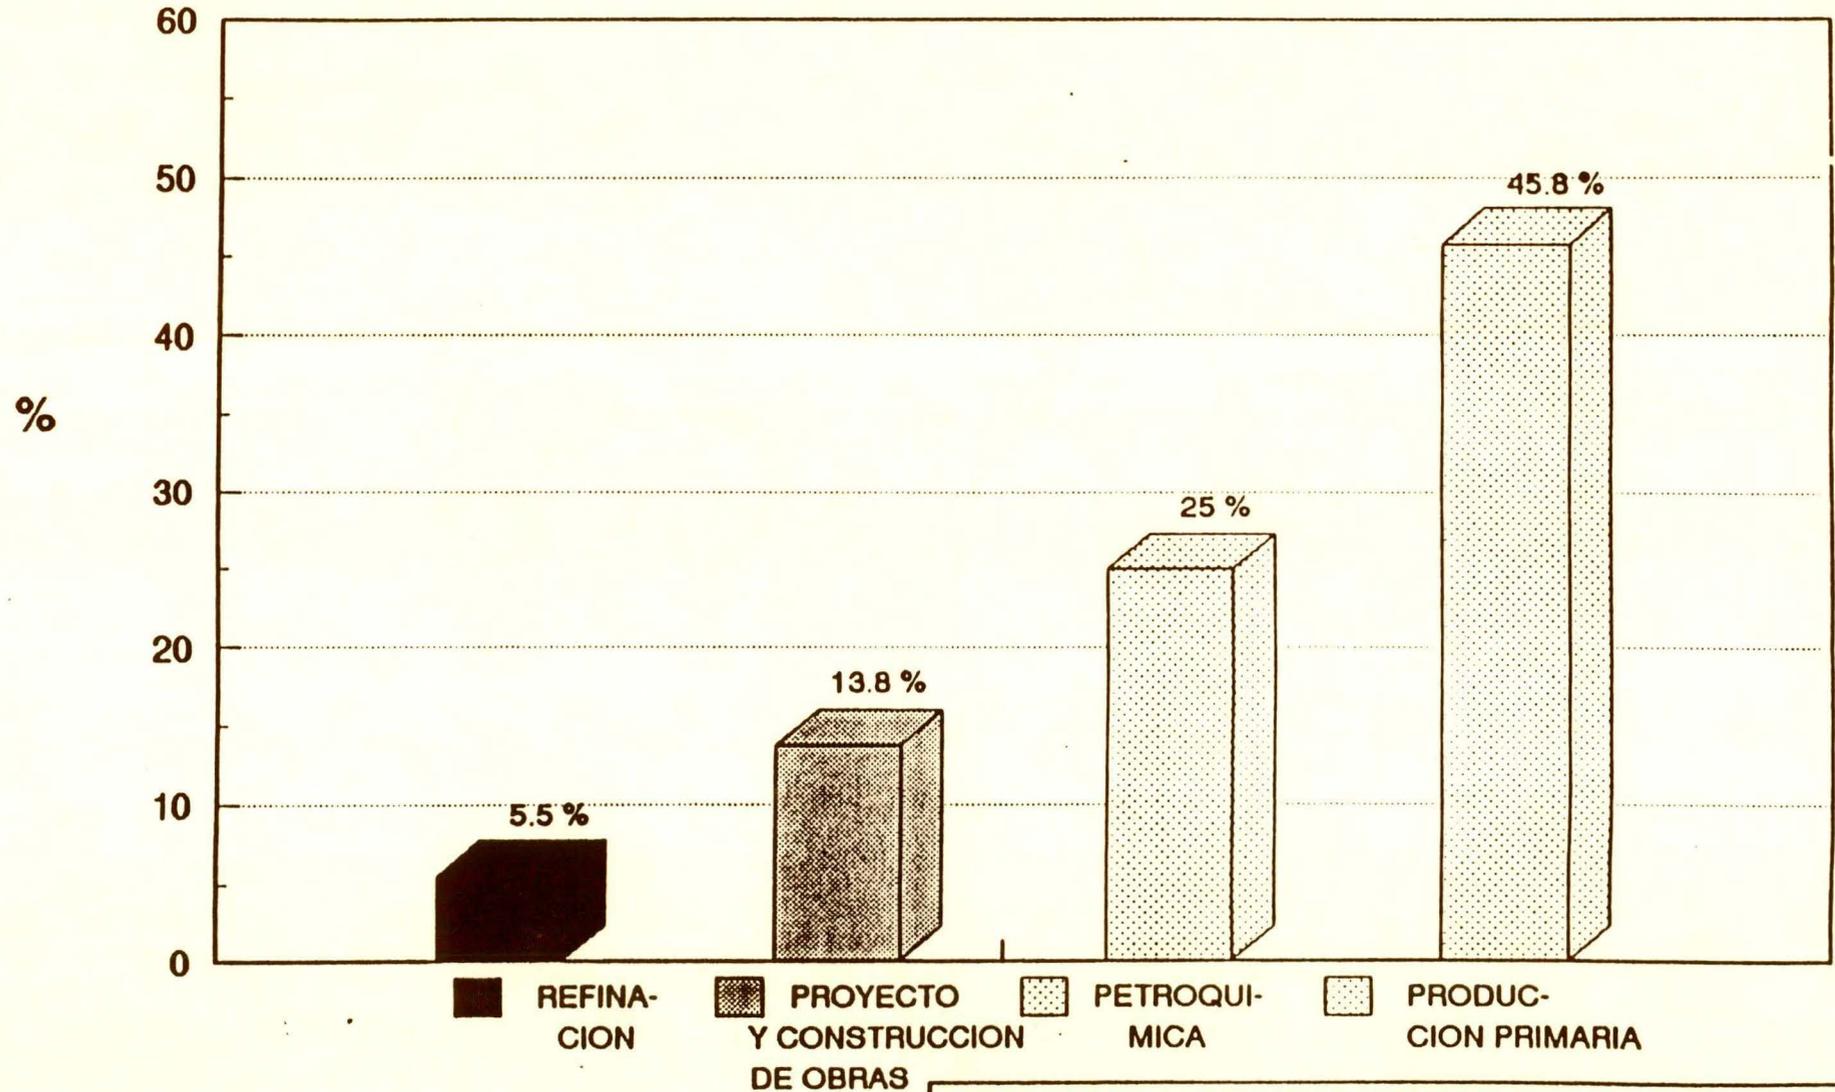
ANEXO 4.5

Cualquier capacitación por más intensiva que sea, no podrá funcionar correctamente sin un personal con una mejor actitud (Anexo 4.5).
